# 蓄電池設備からの出火

今回は、さいたま市内の事業所に機器のバックアップ用電源として設置された蓄電池設備から出火した事例について紹介する。

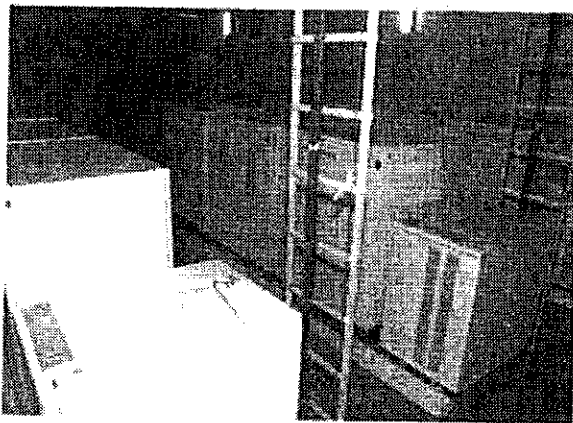
また、焼損した蓄電池設備は1基であり、他の蓄電池設備に焼損は見分されなかった(写真1)。

写真1 地下1階電力室の状況

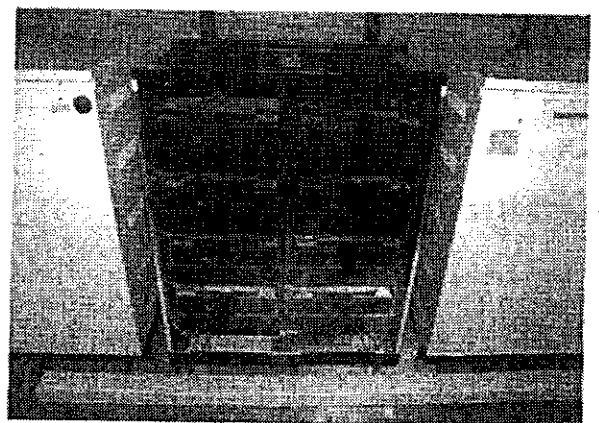
蓄電池設備の外周部は、通気口の上方が煤けているが、他に焼損は認められないため、本体内部を見分した。

写真2 蓄電池設備の状況

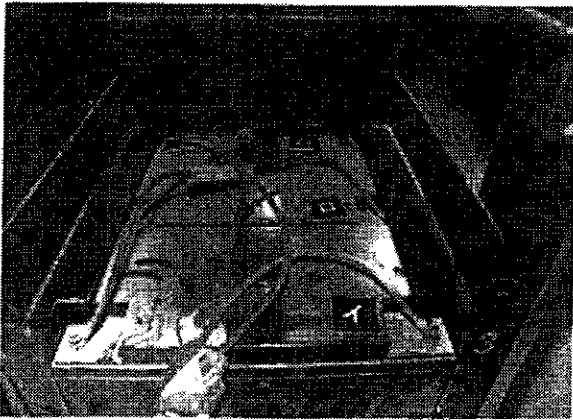
写真3 3段目のバッテリーの状況

符号3ロのバッテリーは、外装ケースの底部が溶融しており、外装ケースの一部がクラックしているのが認められた。

符号3ハのバッテリーは、外装ケースの底部が溶融しており、内部の極板が露出し、焼損していた。

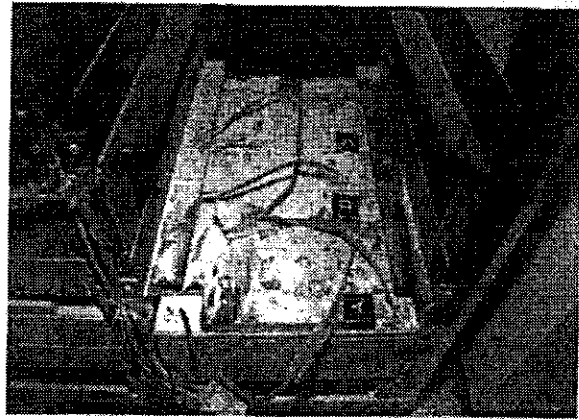
写真4 4段目のバッテリーの状況

符号4ロ及び4ハのバッテリーは、外装ケースの上部が部分的に溶融しているが側面から底面に焼損はなく変形やクラックも見分されない。各端子を見ると、いずれも残存しており、ケース上部の溶融範囲内に位置する端子についても原形をとどめていた。電槽内は、符号4ハの電極がいくらか焼損しているものの溶融等は見分されない。

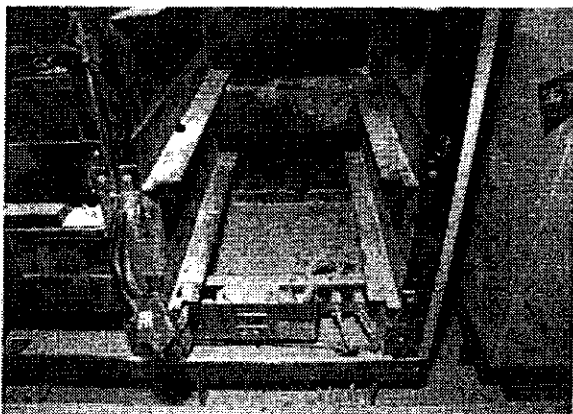
バッテリーが収納されている鉄製ラックは、焼損したバッテリーと同様に、上から3段目と4段目のバッテリーと接している箇所が焼損しており、3段目の鉄製ラックについては、表面の塗装が焼失し、赤茶色の錆が付着していた。また、鉄製ラックにスパークによる痕跡は認められなかった。

写真5 鉄製ラックの状況

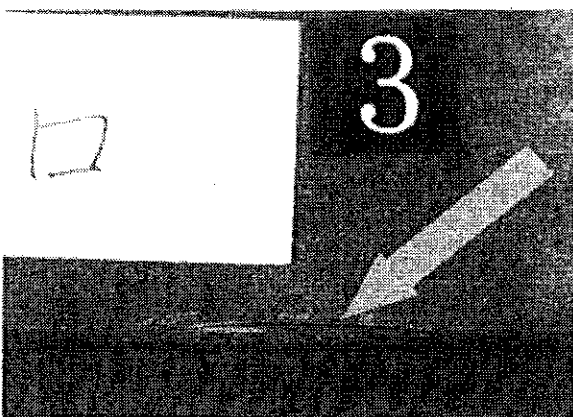
写真9 外装ケースがクラックした状況

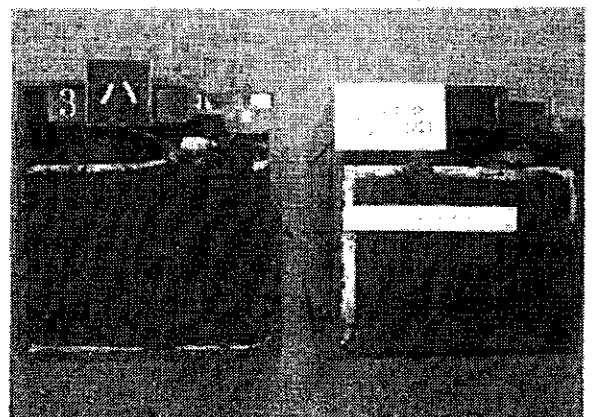
写真10 同型品比較状況(電槽内のプラス極板が膨張した状況)

電槽内のプラス極板は、同型品は側壁の間に隙間があるのに対し、符号3ハのバッテリーのプラス極板は、側壁の間に隙間がなく、四方に膨張していたことから、経年によりプラス極板が酸化、膨張し、外装ケースがクラックしたことにより、内部の電解液が染み出していたことが考えられた(写真10)。

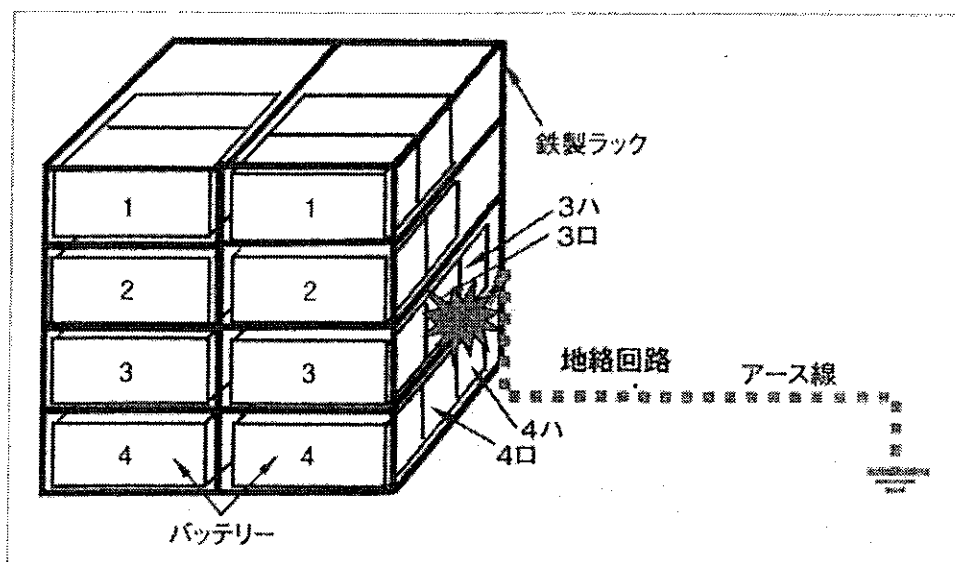
蓄電池設備の状況

出火原因については、経年によりバッテリー内部のプラス極板が酸化、膨張し、外装ケースがクラックしたことにより、内部の電解液が染み出し、鉄製ラックを介して地絡回路を形成したため、バッテリーが過負荷状態となり出火したものと結論付けた(下図)。

電解液が漏えいした要因として、設置されてから約7年が経過しており、周囲温度及び表面温度から交換すべき時期を逸していたことがあげられる。

このことから、再発防止のため、管理者に対して所有する蓄電池設備の再点検及びバッテリーの交換時期を考慮した計画的更新を指導した。
