# 蓄電池設備からの出火

今回は、さいたま市内の事業所に機器のバックアップ用電源として設置された蓄電池設備から出火した事例について紹介する。

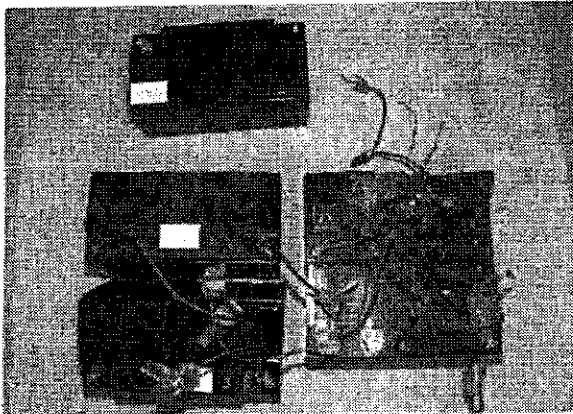
写真7 同型品比較状況(上部)

各バッテリーを繋ぐ接続配線は、絶縁被覆が焼損しているものの断線箇所や溶融はなく、各々のバッテリー端子に接続された状態であるが緩みや溶融は見分されない(写真7～9)。

電解液が漏えいした要因として、設置されてから約7年が経過しており、周囲温度及び表面温度から交換すべき時期を逸していたことがあげられる。

リーは、周囲温度、放電回数など使用条件によって寿命が短縮され、特に温度による影響は大きく、製造メーカーが示す交換時期を過ぎて使用すると、液漏れが発生し最悪の場合は火災のおそれがあるため、早めに交換するよう記載されている(右表)。
